Bericht

über die Prüfung der Standsicherheit nach EN 12566 Teil 3 des Polyethylen-Behälters 2V1B1N 4550 I

Report-Nr. PIA2007-BT-009

PIA GmbH
Prüfinstitut für Abwassertechnik
Hergenrather Weg
52074 Aachen

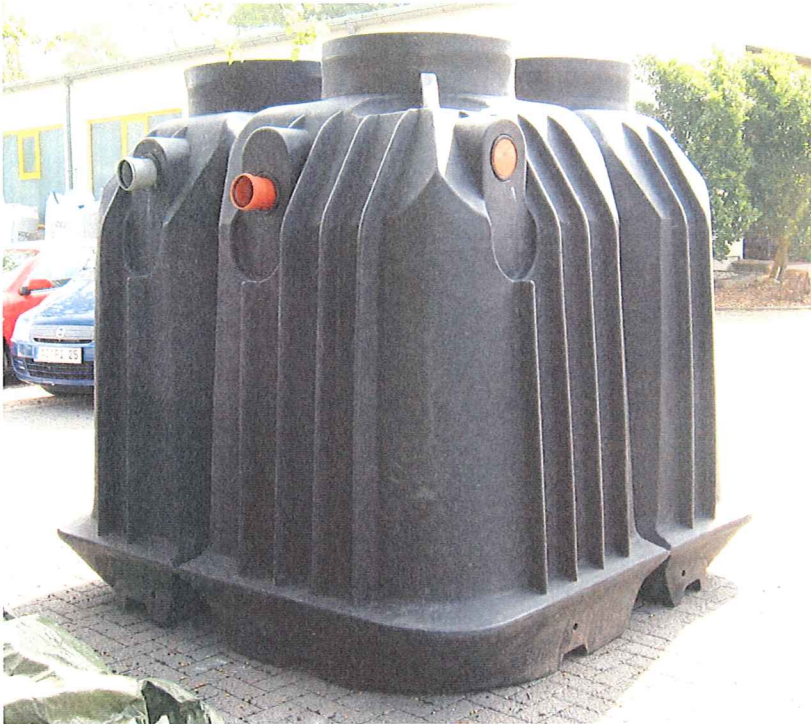
Bild 1: PE-Behälter 2V1B1N 4550 I der Firma KVT

- 1 Kunststoffbehälter mit 4550 l der Firma KVT (Bild 1)
Bezeichnung: 2V1B1N
Material: Polyethylen
Farbe: schwarz
Maximale Einbautiefe: 1,0 Meter
Normlast, berechnet aus der Erdlast gemäß EN 12566 Teil 3: 91,5 kN
(Diese Last muss mit einer Genauigkeit von $\pm 3\%$ aufgebracht werden.)
- Prüfvorrichtung (Bild 2)

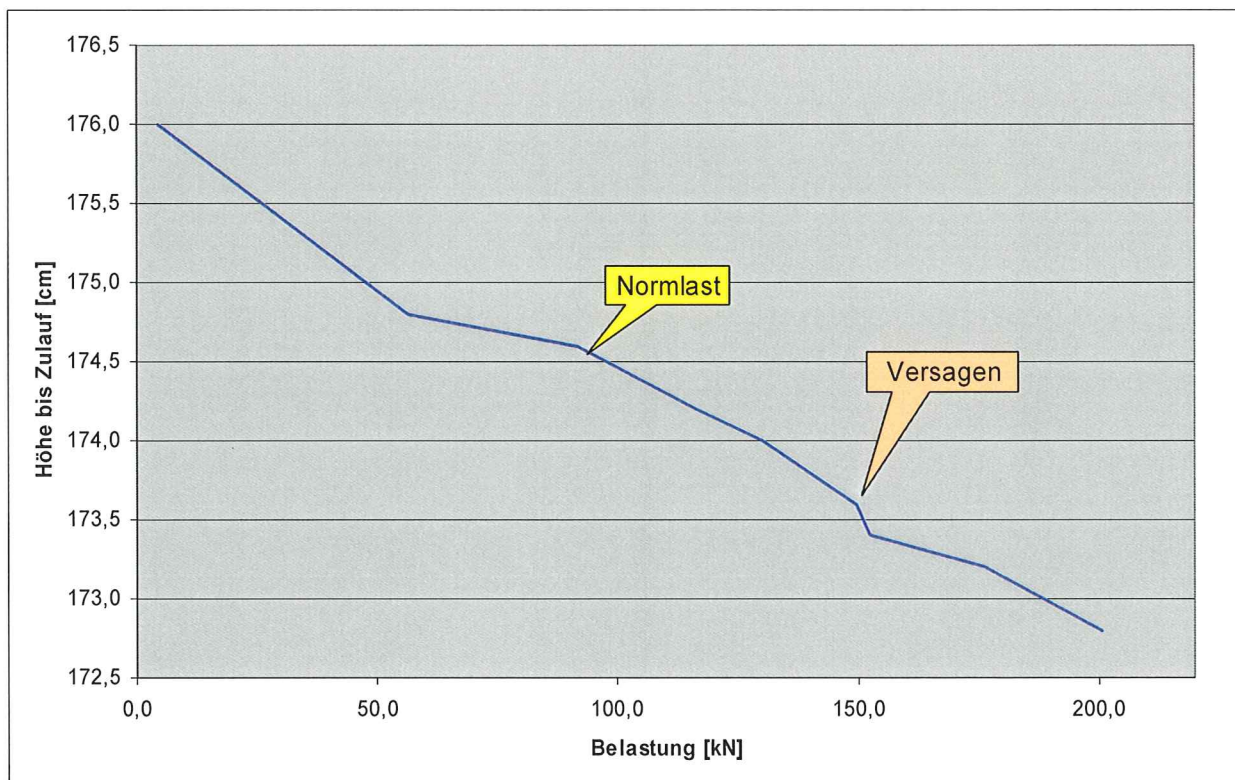
Bild 3: Höhenganglinie und Belastung des PE-Behälters

- In Tabelle 1 und Bild 3 sind die während der Prüfung ermittelten Verformungswerte aufgeführt.
- Die eingestellte Normlast von 91,9 kN wurde problemlos gehalten (Tabelle 2).
- Die in der Norm geforderte Last bis zum Versagen des Behälters wurde bei einem Belastungsgewicht von 149,7 kN erreicht (Tabelle 2).
- Das Versagen äußerte sich durch Verformung des Behälters besonders unten in der seitlichen Querspalz (Bild 4).
- Die Höhendifferenzen beim Belastungstest sind zum Teil auf das Eindringen des Behälters in das Sandbett zurückzuführen.

Belastung [kg] (kN)	Höhe bis Zulauf [cm]	Höhendifferenz [cm]	Höhendifferenz* [%]
4,6	176,0	0,0	0,0
56,6	174,8	1,2	0,7
91,9	174,6	1,4	0,8
116,4	174,2	1,8	1,0
130,1	174,0	2,0	1,1
149,7	173,6	2,4	1,4
152,7	173,4	2,6	1,5
176,2	173,2	2,8	1,6
200,7	172,8	3,2	1,8

* Die Höhendifferenz resultiert aus einer Verformung des Behälters und aus dem Eindrücken des Behälters in das Sandbett

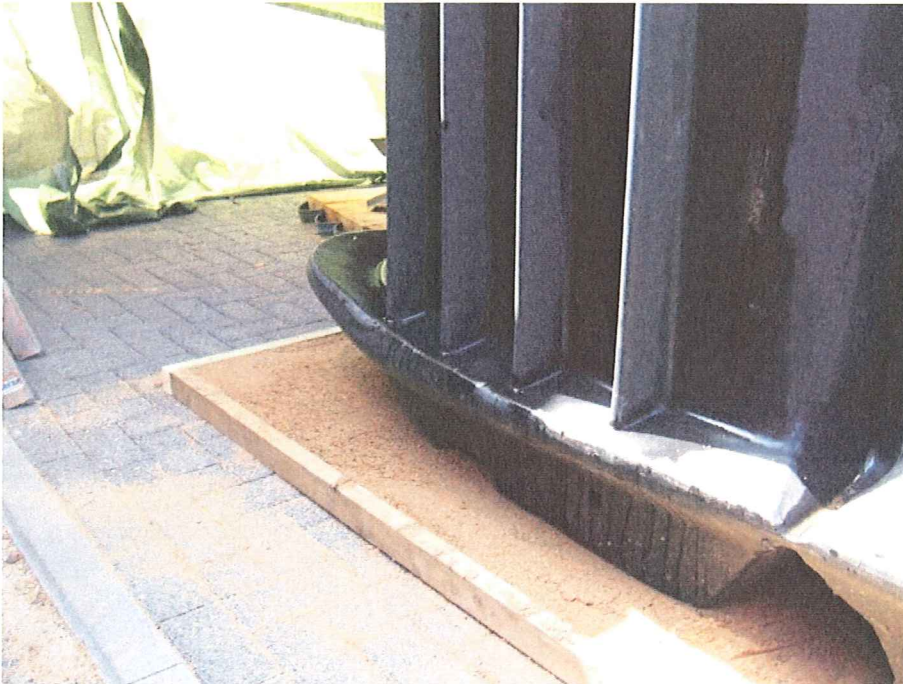
Bild 4: Verformung des PE-Behälters bei einer Belastung von über 149,7 kN

Belastung des Behälters	kN	Brüche	Risse	Verformungen
Eingestellte Normlast	91,9 kN	nein	nein	Kaum sichtbar
Versagensbelastung	149,7 kN	nein	nein	Erhebliche Verformung im unteren Kantenbereich

Der Behälter 2V1B1N mit 4550 l Volumen der Firma KVT hat die Prüfung zur Standsicherheit nach EN 12566 Teil 3 bestanden. Zum Zeitpunkt des Versagens des Behälters betrug die Last 149,7 kN. Die Normlast von 91,9 kN wurde problemlos gehalten. Daher kann dieser Behälter hinsichtlich der Standsicherheit unter Einhaltung der Herstellerangaben als Kleinkläranlage nach EN 12566 verwendet werden.
